## Jurnal Arsitektur Lansekap

Artikel riset

### Penilaian kualitas visual lanskap pada kawasan wisata alam Bantimurung, Maros, Sulawesi Selatan

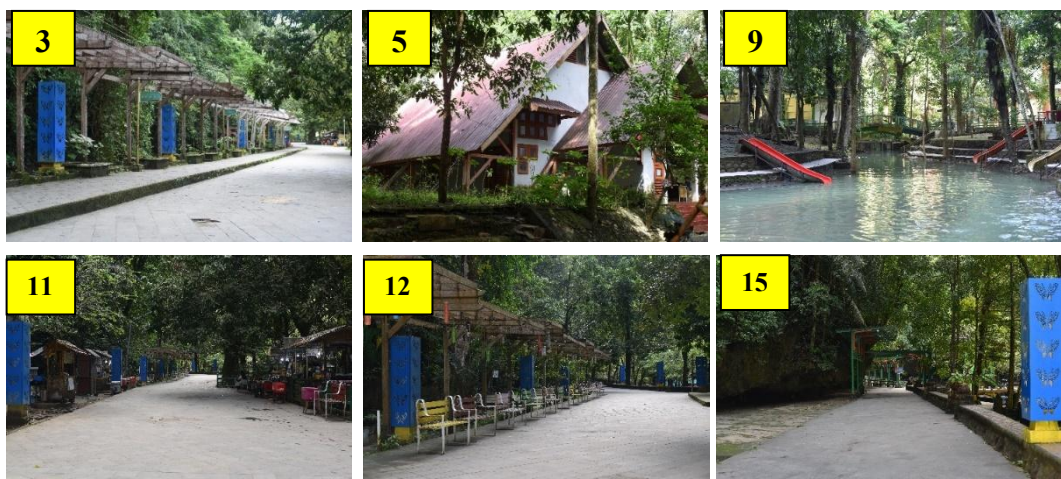
Gambar 5. Lanskap Dengan Nilai Kualitas Visual Sedang

Lanskap dengan kualitas visual sedang merupakan lanskap dengan nilai SBE antara 45,35 hingga 129,99. Lanskap 3 (sirkulasi utama 1), 5 (museum kupu-kupu), 9 (area permandian anak), 11 (area UMKM), 12 (sirkulasi utama 2), 15 (sirkulasi utama 3), 16 (jembatan dan menara pandang), 18 (sirkulasi menuju Gua Mimpi 1), 19 (sirkulasi menuju Gua mimpi 2), 20 ( sirkulasi menuju gua mimpi 3), 22 (gua mimpi 1), 23 (gua mimpi 2), 25 (gua mimpi 4), 26 (gua istana 1), 27 (gua istana 2), 28 (gua istana 3), 29 (gua istana 4), 30 (gua istana 5), 31 (sirkulasi utama 4), 33 (tangga menuju atas air terjun), 35 (sirkulasi menuju gua batu 2), 36 (sirkulasi menuju gua batu 3), 37 (sirkulasi menuju gua batu 4), 38 (sirkulasi menuju gua batu 5), 39 (deck pandang), 41 (gua batu 1), 42 (gua batu 2) , 43 (gua batu 3), 46 (museum kupu-kupu 2), dan 47 (gua istana 6) (Gambar 5). Lanskap pada kategori ini didapatkan pada gua-gua dan juga pada lanskap yang memiliki perpaduan elemen alami dan buatan yang monoton. Berdasarkan penilaian dari responden, lanskap di atas merupakan lanskap dengan kualitas visual sedang yang berarti tidak terlalu indah dan tidak terlalu buruk.

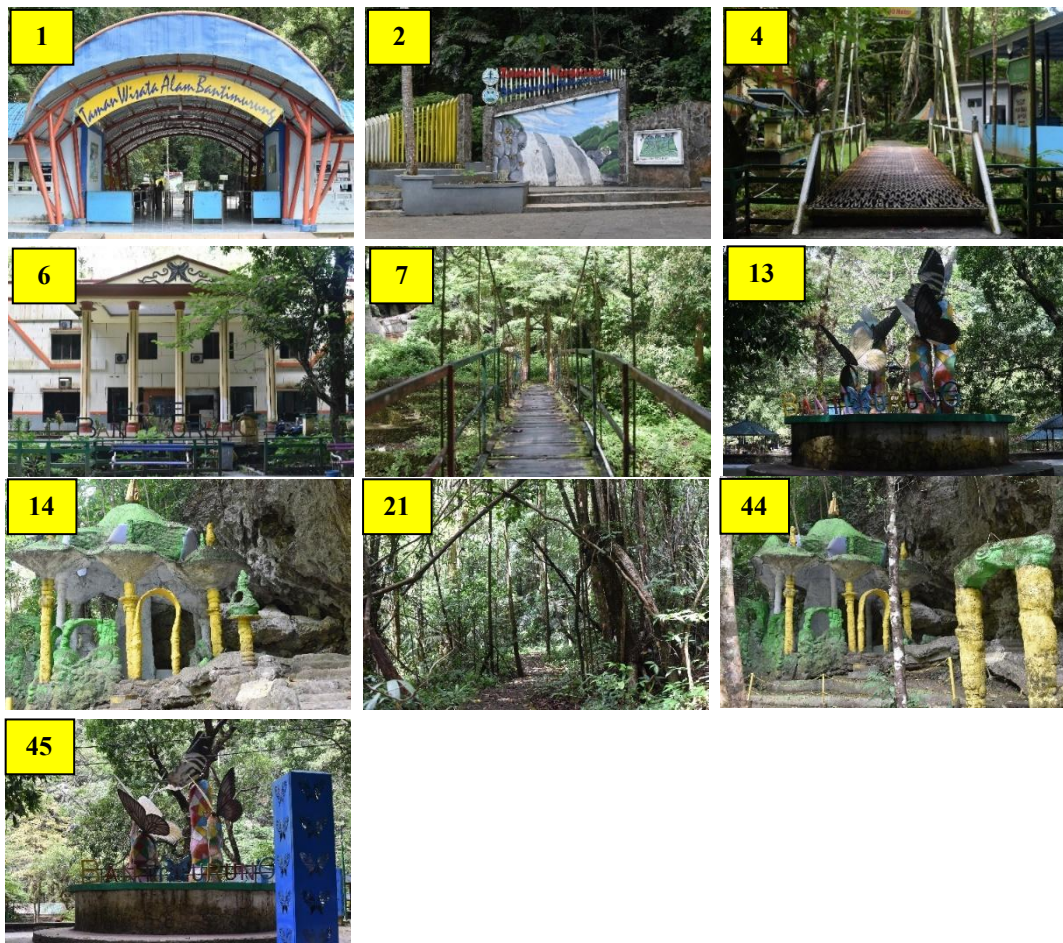
Gambar 6. Lanskap Dengan Nilai Kualitas Visual Rendah

Lanskap dengan kualitas visual rendah merupakan lanskap dengan nilai SBE < 45,35. Lanskap 1 (loket masuk), lanskap 2 (*situation map*), lanskap 4 (jembatan menuju museum kupu-kupu), lanskap 6 (Hotel Bantimurung), lanskap 7 (jembatan gantung), lanskap 13 (patung kupu-kupu), lanskap 14 (musala tua), lanskap 21 (sirkulasi menuju gua mimpi 4), lanskap 44 (musala tua 2), dan lanskap 45 (patung kupu-kupu 2) memiliki nilai SBE < dari 45,35 (Gambar 6). lanskap pada kategori rendah sebagian besar disusun dengan elemen buatan yang dominan dengan desain yang tidak menyatu dengan alam sehingga lanskap ini memiliki kualitas visual yang rendah atau tidak disukai oleh responden.

Alternatif pengembangan pada lanskap dengan nilai kualitas visual rendah diberikan pada area loket masuk (Lanskap 1) pada (Gambar 6). dengan mengubah bentuk bangunan dengan desain yang lebih natural, selain itu juga ditambahkan ornamen untuk memberikan kesan atraktif pada bangunan sehingga pengunjung lebih tertarik dan dapat menjadikan area ini sebagai lokasi spot foto yang disukai (Gambar 7). Pada bagian *situation map* (lanskap 2) alternatif pengembangan dapat dilakukan dengan memberikan warna cat baru pada perkerasan dengan warna yang lebih natural, tulisan pada *situation map* juga dapat diganti dengan menggunakan tulisan yang lebih terang sehingga dapat lebih mudah dilihat oleh pengunjung. Pada jembatan menuju museum kupu-kupu dan jembatan gantung (lanskap 4 dan 7) alternatif pengembangan pada jembatan dapat dibuat lebih natural dengan menggunakan material berupa kayu sebagai bahan utamanya. Jembatan dapat dibuat dengan lebih sederhana agar lebih menyatu dengan alam dan menimbulkan kesan natural dan estetik. Pada Hotel Bantimurung (lanskap 6) pada (Gambar 6), alternatif pengembangan dapat diberikan dengan mengubah fasad hotel yang lebih terbuka untuk memaksimalkan penghawaan dan pencahayaan alami. Material pada hotel dibuat dengan menggunakan kayu sebagai bahan utamanya. Contoh alternatif konsep dari bangunan hotel adalah dengan menggabungkan desain dari bangunan tradisional Sulawesi Selatan (Rumah Tongkonan) dengan struktur bangunan yang modern. Konsep ini dirancang untuk menciptakan bangunan hotel yang estetik dengan unsur budaya yang kuat (Gambar 8).

Pada Patung Kupu-kupu (lanskap 13 dan 45), alternatif pengembangan diberikan dengan menghilangkan tiang penghias di sekitar patung yang dapat menghalangi fasad dari patung kupu-kupu. Pada musala tua (lanskap 14 dan 44) alternatif pengembangan diberikan dengan mengubah warna dari bangunan musala dengan warna yang lebih menyatu dengan alam sehingga terlihat lebih natural. Alternatif pengembangan terakhir pada lanskap dengan nilai kualitas visual rendah diberikan pada sirkulasi menuju gua mimpi 4 (lanskap 21). Rekomendasi pada lanskap ini berupa pengelolaan dan perbaikan pada vegetasi di sekitar pedestrian yang tumbuh dengan tidak teratur sehingga membuat pedestrian terlihat gelap dan menyeramkan.
