Jurnal Arsitektur Lansekap

Analisis kesesuaian antara aktivitas terhadap fasilitas rekreasi di ruang limbah sungai, Waduk Brigif, Kota Jakarta Selatan

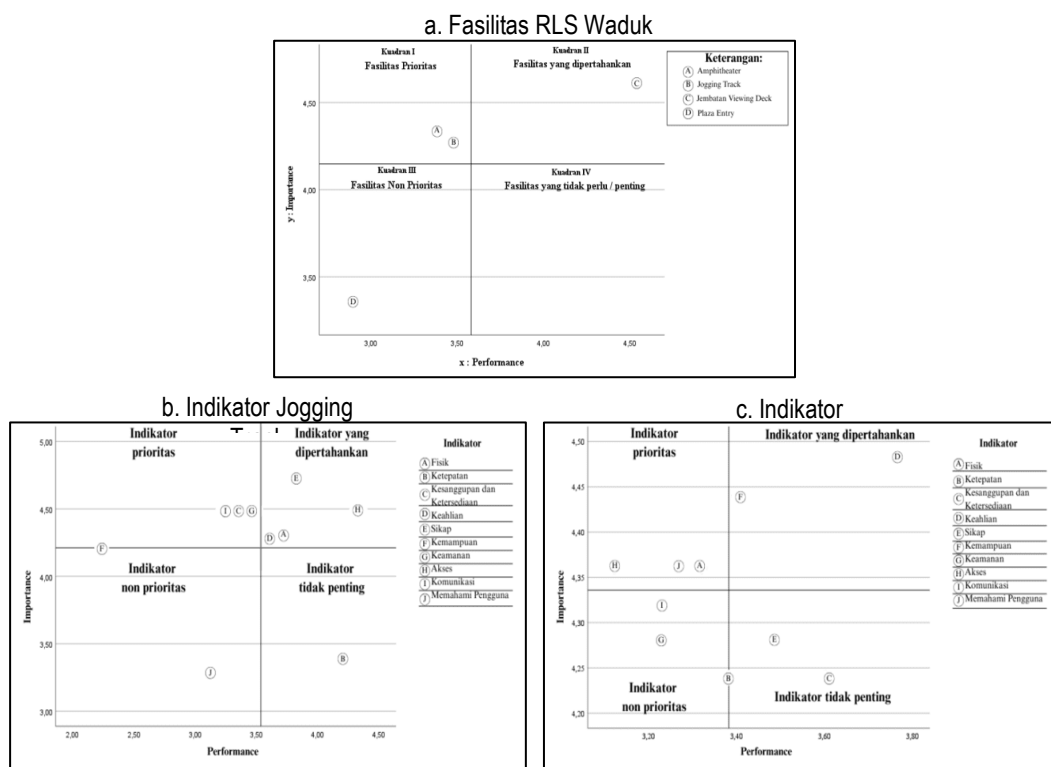
Gambar 2 Hasil Pemetaan Diagram Kartesius IPA Fasilitas dan Indikator di RLS Waduk Brigif, Kota Jakarta Selatan

Hasil pemetaan pada Gambar 2 menunjukkan distribusi indikator kedalam empat kuadran yang mencerminkan perbedaan tingkat prioritas dalam evaluasi elemen lanskap. Pemetaan tersebut berfungsi untuk mengidentifikasi indikator yang perlu menjadi fokus perbaikan (Martilla & James, 1977), Indikator yang memerlukan pemeliharaan rutin dan peningkatan kualitas agar lebih selaras dengan kebutuhan dan persepsi pengguna terhadap fungsi ruang rekreasi. Penemuan ini sejalan dengan penelitian oleh Safi'i, Surjono, dan Setyono (2019) yang menggunakan analisis IPA untuk mengevaluasi 42 atribut fisik pada Taman Trunojoyo Malang pasca revitalisasi. Selain itu, diketahui juga bahwa dari sembilan atribut yang ada, jarak pandang, keberagaman tanaman, dan aksesibilitas umum, masuk kedalam kuadran prioritas utama. Sementara atribut seperti tempat duduk, pencahayaan, dan orientasi ruang termasuk dalam kategori dipertahankan, menekankan pentingnya evaluasi desain ruang terbuka berdasarkan persepsi pengguna.

Berdasarkan hasil pemetaan fasilitas menggunakan diagram *kartesius* dalam analisis *Importance Performance Analysis* (IPA) (Gambar 2a), seluruh fasilitas di RLS Waduk Brigif terbagi kedalam tiga kuadran dengan penjelasan sebagai berikut: Kuadran I (Fasilitas prioritas: *jogging track* dan *amphitheater*), *amphitheater* dan *jogging track* yang berada pada Kuadran I yang mengindikasikan adanya ekspektasi tinggi dari pengguna yang belum sepenuhnya terpenuhi. Oleh karena itu, fasilitas ini perlu menjadi prioritas dalam rekomendasi penataan ulang melalui perbaikan fisik, peningkatan aksesibilitas, atau pelayanan; Kuadran II (Fasilitas yang dipertahankan: jembatan *viewing deck*), jembatan *viewing deck* merupakan fasilitas yang dinilai telah memenuhi ekspektasi pengguna dan memiliki kinerja optimal. Tidak diperlukan intervensi signifikan,

Sementara itu, berdasarkan hasil pemetaan diagram kartesius pada setiap indikator dari fasilitas prioritas yaitu *jogging track* dan *amphitheater* (Gambar 2b dan 2c), ditemukan hasil pada masing-masing kuadran dengan penjelasan sebagai berikut: Kuadran I (Indikator Prioritas), dimana indikator dalam kuadran ini memiliki tingkat kepentingan tinggi namun kinerjanya rendah, sehingga perlu menjadi fokus utama perbaikan agar dapat memenuhi ekspektasi pengguna (Martilla & James, 1977); Kuadran II (Indikator yang Dipertahankan), yaitu indikator yang menunjukkan kepentingan dan kinerja yang sama-sama tinggi, menandakan bahwa fasilitas telah memenuhi harapan pengguna dan cukup untuk dipertahankan tanpa intervensi besar (Martilla & James, 1977). Kuadran III (Indikator Non Prioritas), yaitu indikator dengan tingkat kepentingan dan kinerja yang rendah, sehingga belum menjadi fokus utama perbaikan, namun tetap perlu dievaluasi secara berkala (Martilla & James, 1977).

Berdasarkan hasil pemetaan diagram *kartesius* pada Gambar 2, fasilitas yang berada di Kuadran I (Fasilitas Prioritas), yaitu *amphitheater* (A) dan *jogging track* (B), menjadi fokus utama evaluasi. Kedua fasilitas ini memiliki tingkat kepentingan yang tinggi, namun kinerjanya masih berada di bawah ekspektasi pengguna, sehingga diperlukan analisis lebih lanjut untuk mengidentifikasi indikator elemen lanskap yang perlu diprioritaskan dalam perbaikan (Tabel 1). Fasilitas yang berada di Kuadran II (Fasilitas yang dipertahankan), seperti jembatan *viewing deck* (C), tetap harus dikelola secara konsisten agar kualitasnya terjaga.

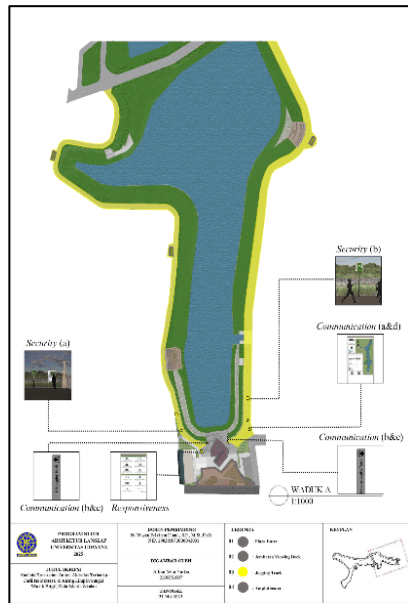
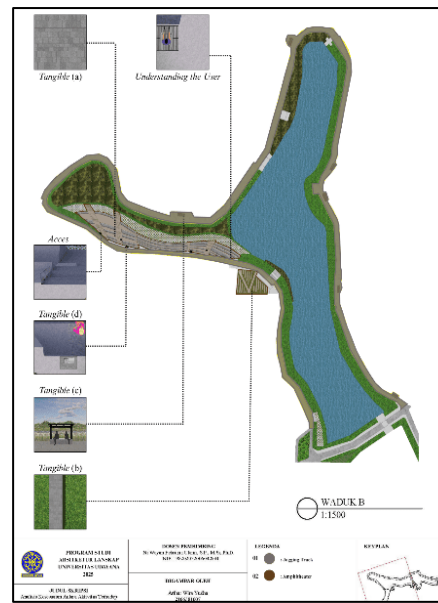
Gambar 3. Zoning Konsep Ruang Fasilitas Jogging Track dan Amphitheater di RLS Waduk Brigif, Kota Jakarta Selatan

Gambar 3 menampilkan *zoning area* untuk penerapan konsep ruang fasilitas di area prioritas pada *jogging track* dan area prioritas pada *amphitheater* di RLS Waduk Brigif berdasarkan hasil analisis IPA melalui diagram *kartesius* indikator prioritas (Gambar 2). *Zoning* pada fasilitas ditandai dengan warna pada legenda di gambar, sementara setiap indikator prioritas ditampilkan beserta visual konsep ruang pada kedua fasilitas seperti perbaikan material duduk, perbaikan bangku taman, dan pemeliharaan rumput yang perlu ditingkatkan. Pemetaan ini berfungsi sebagai panduan spasial dalam pelaksanaan perbaikan bertahap dan terstruktur guna meningkatkan kualitas ruang terbuka publik.

Sebagai upaya peningkatan kualitas fasilitas di RLS Waduk Brigif, maka disusunlah rekomendasi konsep ruang fasilitas yang menjadi prioritas utama berdasarkan hasil pemetaan diagram kartesius indikator prioritas, yaitu *jogging track* (Gambar 3a) dan *amphitheater* (Gambar 3a). Rekomendasi ini menjadi dasar dalam perumusan konsep ruang fasilitas, dengan penekanan pada tingkat urgensi perbaikan. Rincian indikator dan tindak lanjutnya disajikan dalam Tabel 2 yang dimulai dari *jogging track* dan diakhiri dengan *amphitheater*.

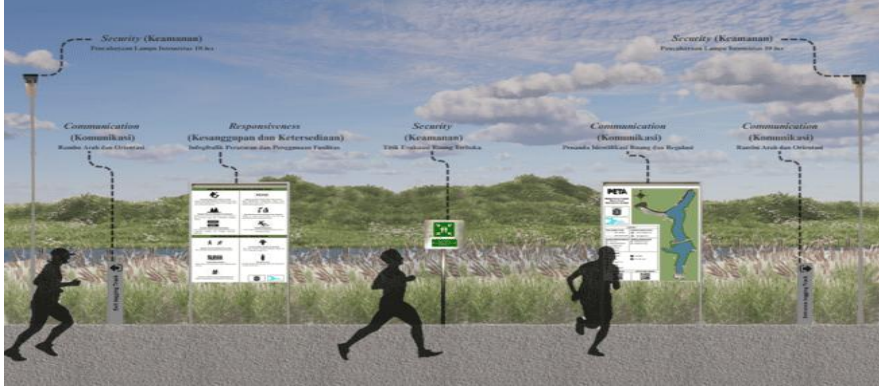
Fasilitas Prioritas	Indikator	Keterangan
<i>Jogging Track</i> : Rekomendasi ruang mengacu pada tiga indikator: <i>responsiveness, security, dan communication</i> .	Kesanggupan dan Ketersediaan (<i>Responsiveness</i>)	Menilai kesiapan pengguna mengikuti aturan dan memahami desain ruang. Disarankan penambahan infografik visual agar pesan aturan dan arah ruang lebih mudah dipahami (Winter et al., 1998).
	Keamanan (<i>Security</i>)	Meliputi pencahayaan, visibilitas, dan evakuasi. Pencahayaan ± 10 lux disarankan untuk rasa aman (Fotios et al., 2015). Rambu evakuasi sebaiknya dipasang rendah agar mudah terlihat (Ding et al., 2020).

Fasilitas Prioritas	Indikator	Keterangan
	Komunikasi (<i>Communication</i>)	Fokus pada penanda arah, papan informasi, dan saluran pengaduan. Direkomendasikan desain papan terpadu dengan informasi arah dan peta yang jelas, berbahan tahan cuaca (Hananto et al., 2022).

<p data-bbox="564 909 1123 943">Visualisasi Tampak Depan Konsep Ruang Jogging Track</p>		
<p><i>Amphitheater</i>: Rekomendasi ruang pada <i>amphitheater</i> mengacu pada tiga indikator: <i>tangible</i>, <i>understanding the user</i>, dan <i>access</i>.</p>	Fisik (<i>Tangible</i>)	Fokus pada material kuat dan aman, vegetasi tertata, tempat duduk tahan lama dengan akses jelas, serta sanitasi inklusif seperti tap water (Djauhari Noor, 2021) ; (PUPR, 1995) ; (Permen PUPR No. 22/2018) ; (Rodman, 2009).
	Pemahaman terhadap Pengguna (<i>Understanding the User</i>)	Indikator ini mencakup desain fleksibel, ruang partisipatif, dan keterlibatan warga. <i>Amphitheater</i> harus mampu mengakomodasi kebutuhan beragam pengguna, termasuk disabilitas dan anak-anak, berdasarkan prinsip universal design (Rodman, 2009). Desain yang adaptif dan partisipatif mendorong rasa kepemilikan serta relevansi sosial ruang.

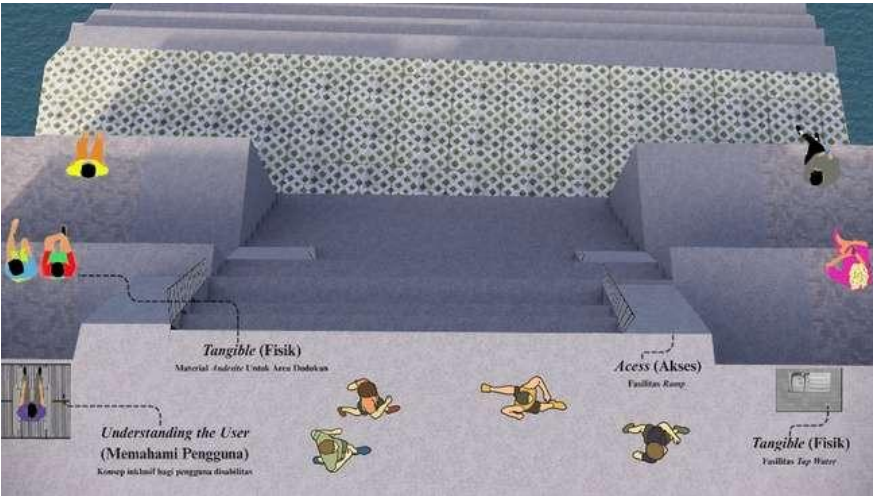
<p data-bbox="470 770 1072 804">Visualisasi Tampak Atas Konsep Ruang Amphitheater Utama</p>

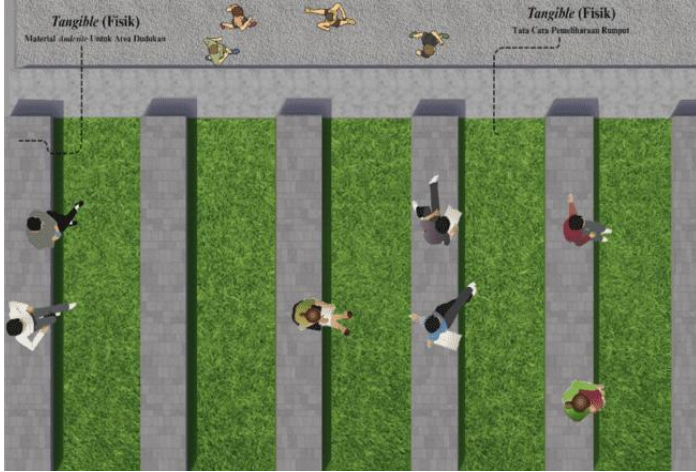
<p data-bbox="405 1355 1098 1388">Gambar 6 Visualisasi Tampak Atas Konsep Ruang Amphitheater Hijau</p>

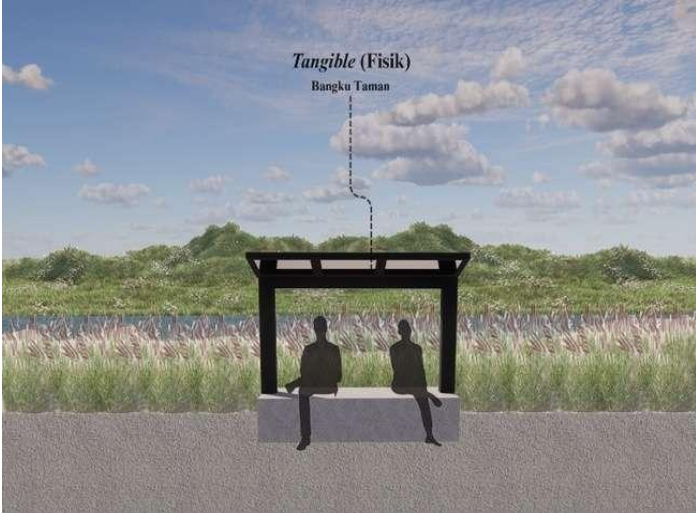
<p data-bbox="446 1937 1018 1971">Visualisasi Tampak Depan Konsep Ruang Bangku Taman</p>
